# パワーボード17年目の検証。パワーボード住宅は、築後17年以上が過ぎても、外壁はもちろん、内部構造の劣化もほとんど無く、新築時と変わらぬ佇まいを見せています。

**■調査建物概要**  
**構造**：在来軸組構法 2階建て  
**外壁**：パワーボード直張り構法  
**塗装**：PBコート (透湿型複層塗材) 吹付け仕上  
**防水層**：なし (透湿防水シートの施工なし)  
**断熱材**：ロックウール厚さ50mm (袋入り)  
**調査室**：1階和室

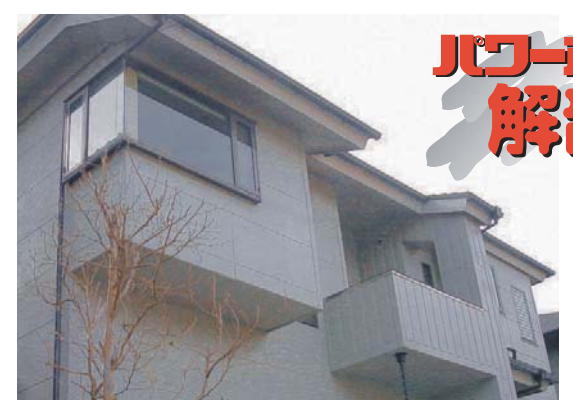
●築17年目のパワーボード使用住宅外観。  
 全てのパネルにクラック、反り等の変化は見られませんでした。メンテナンスは3年前 (築14年目) に外装塗装を実施。
